### RETOUR SUR LA CRUE DE FEVRIER 2026

Chargé de mission "Planification de la prévention des inondations"

02/03/2026

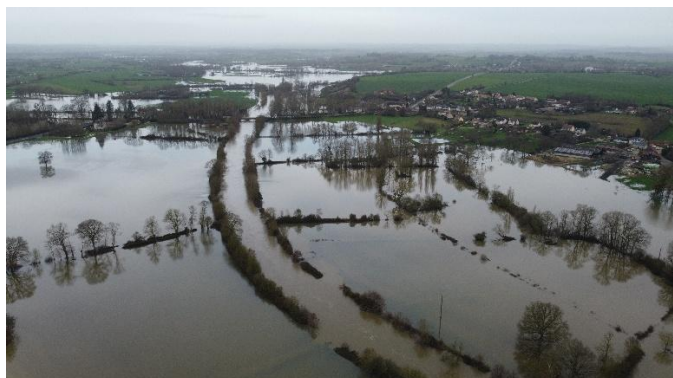
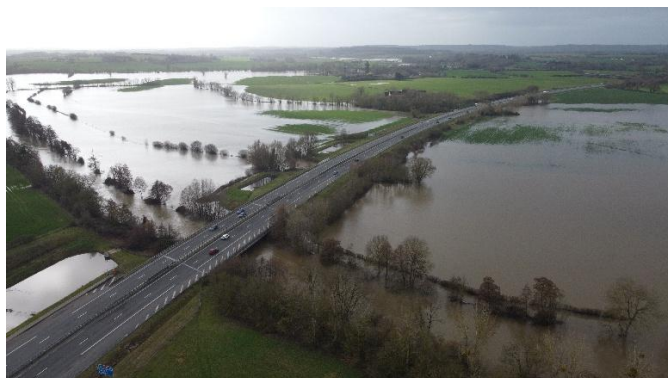
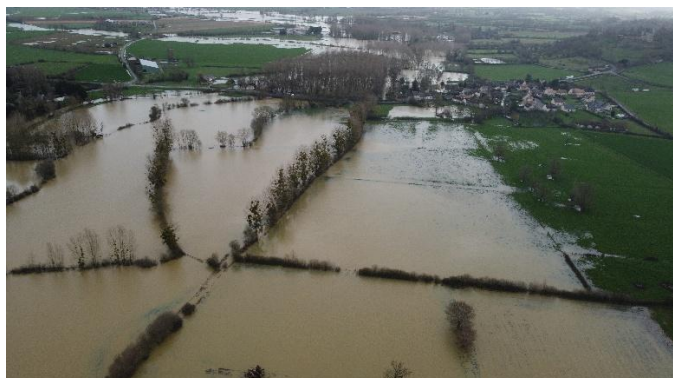
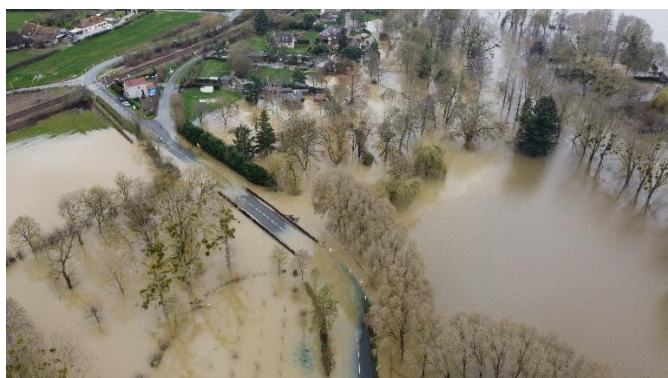
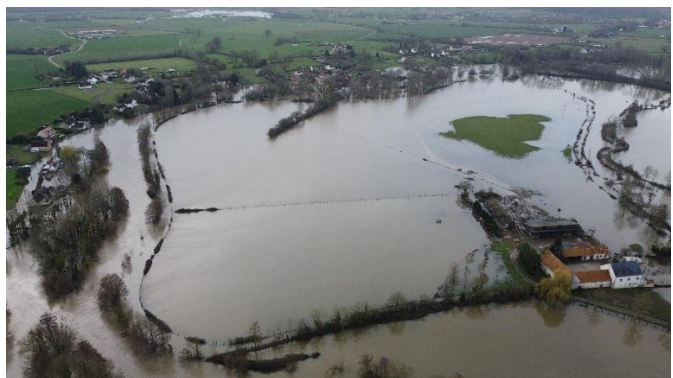
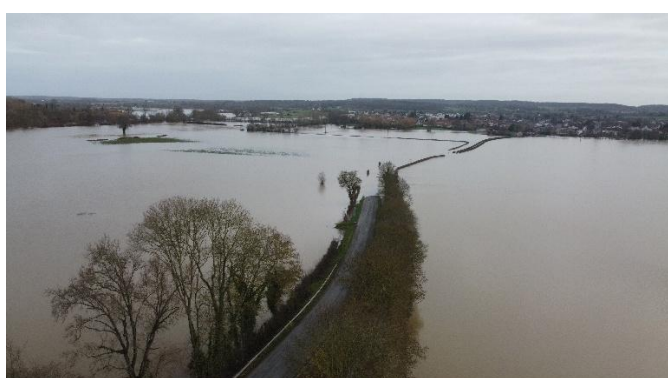
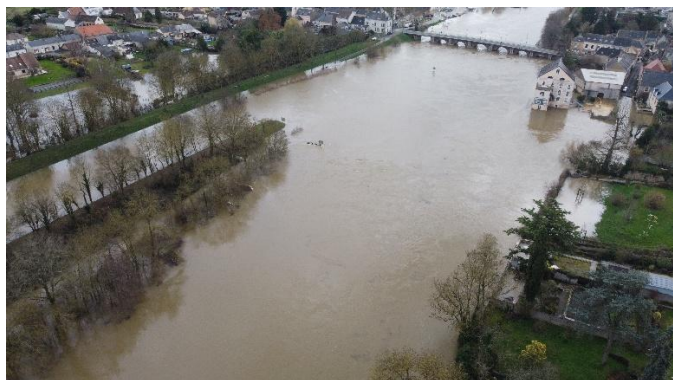
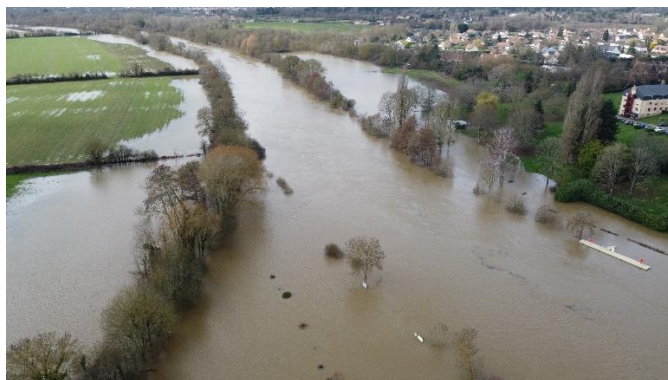
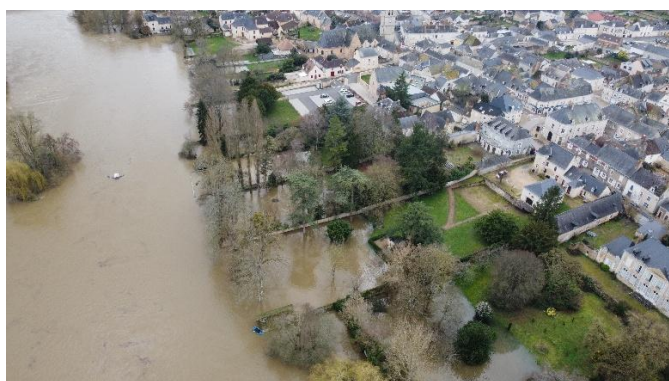
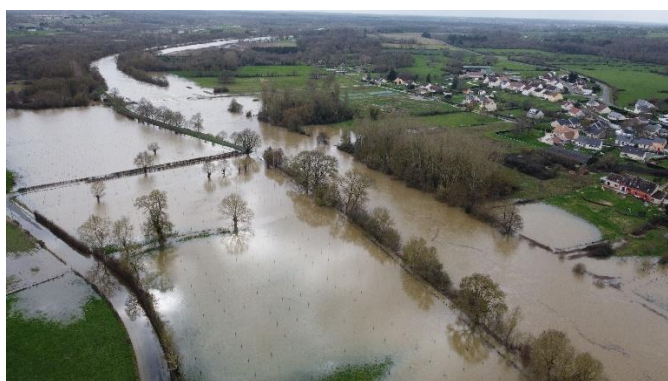
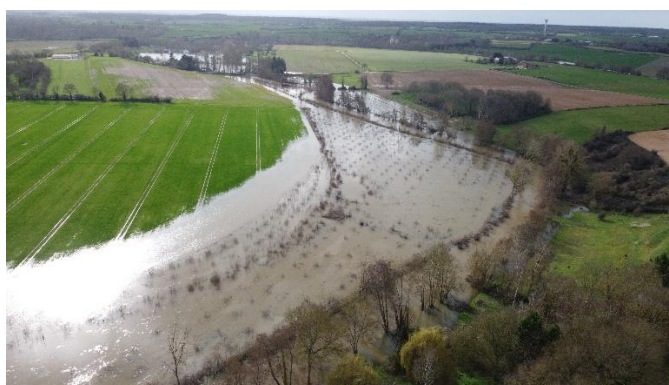
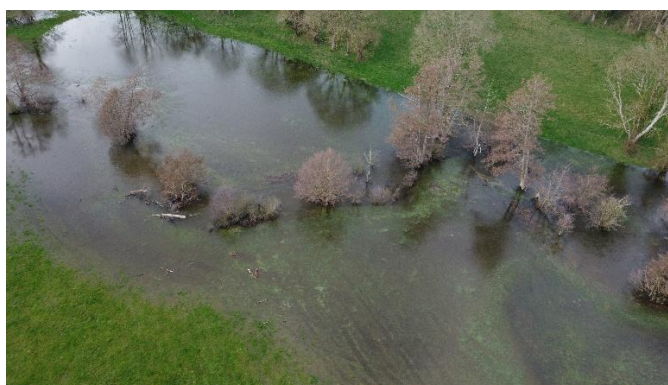
Des prises de vues aériennes de la crue, réalisées le 19/02 dernier par l'EPTB Sarthe, sont présentées ci-après.
